## CASO DE ÉXITO MTY-01/21 INCREMENTE LA PRODUCTIVIDAD DE SUS EQUIPOS

**REMAFLON** Solución integral para problemas de flujo de material extremo y apelmazamiento.

Ubicación: Monterrey  
Área: Cono de DISA

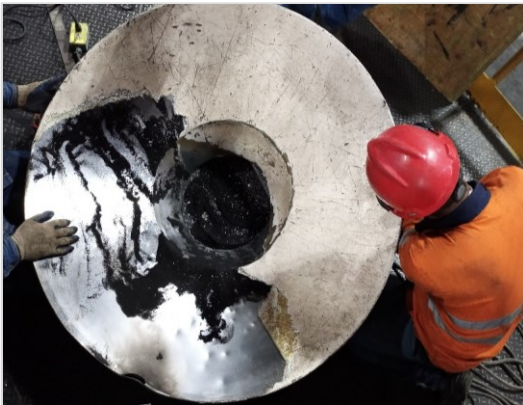
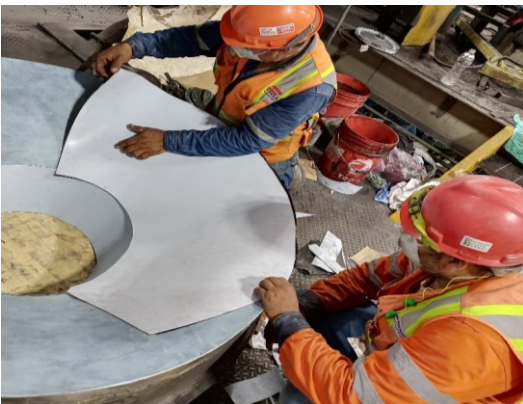
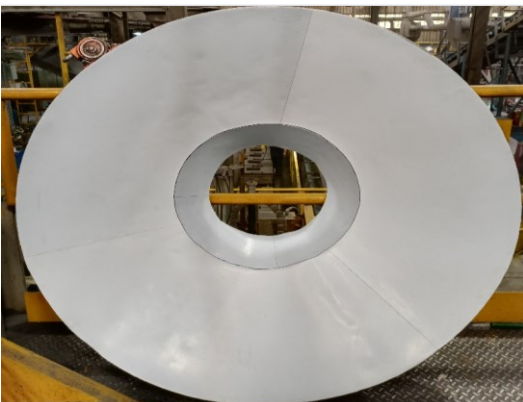
**Adherencia de material** (arena de fundición)

- Atrapamiento de material en la pieza.
- Desgaste.
- Paro de línea de producción.
- Incremento en costos de mantenimiento.

Posible uso de material fibra de vidrio, presentando rupturas en varias secciones.

**REMAFLON.**

Mejora el flujo de materiales en polvo o muy finos no abrasivos.

Excelentes propiedades antiapelmazamiento.  
Combinación de (PTFE = Teflon®) y caucho.  
Muy buena resistencia química.  
Amortiguación acústica.
